# 시험 성적서

KPL23-0741

- 제조자 : (주)글로넥스
- 제품명 : ELECTRIC STRIKE/GS-3000
- 표준시험체 : 일반형 방화문/(1 000 × 2 100 × 100) mm, 40 mm
- 사용부속품 : 상자형 도어록/9000SS

### 1. 내화시험 (KS F 2268-1:2021)

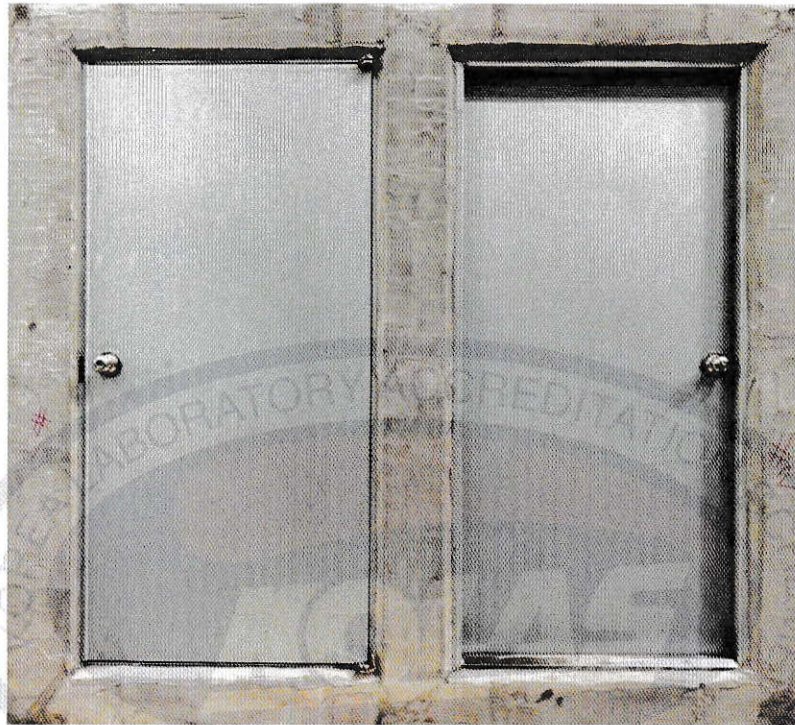
### 6.1 비가열면 및 가열면의 시험전 사진

비가열면

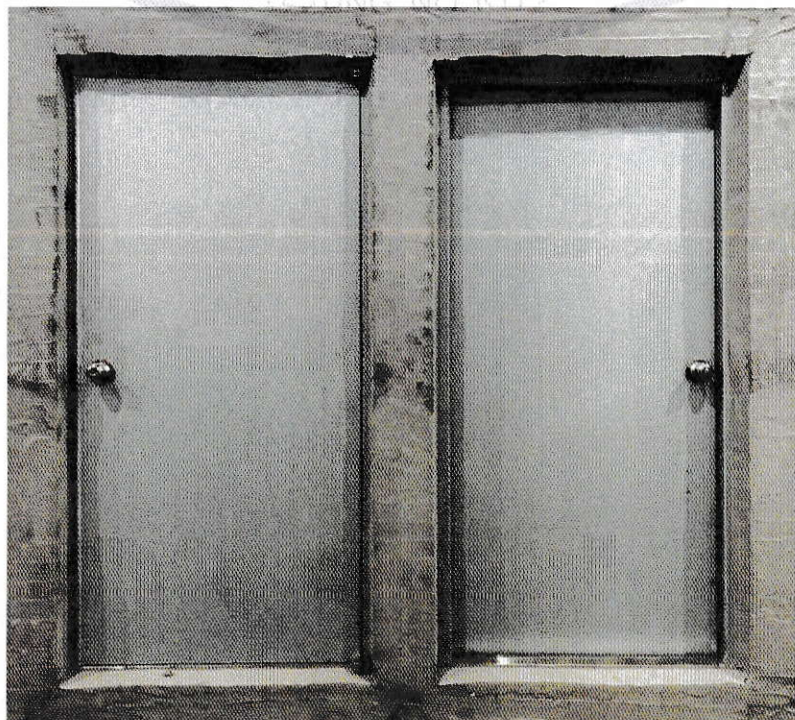
가열면

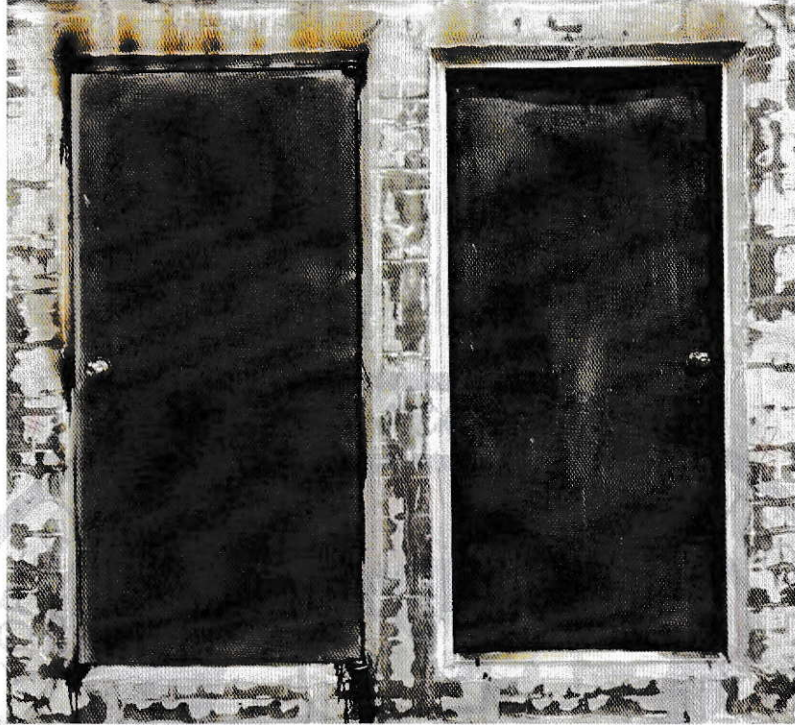
## 6.2 비가열면 및 가열면의 시험후 사진

비가열면

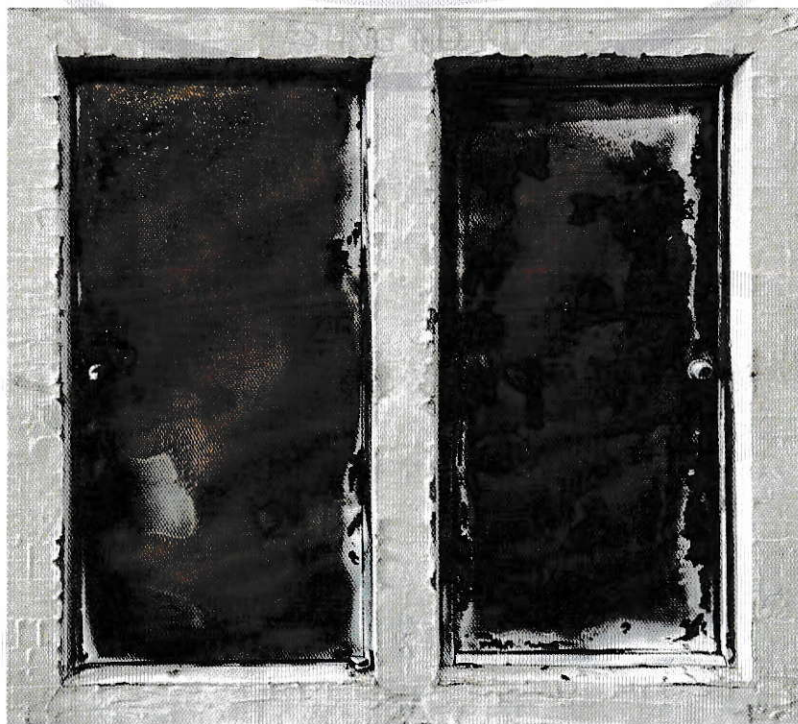
가열면

| 구분 | 시간 (min) | 관찰내용 |
|---|---|---|
| | 26 | 상부 가스켓 떨어지기 시작 |

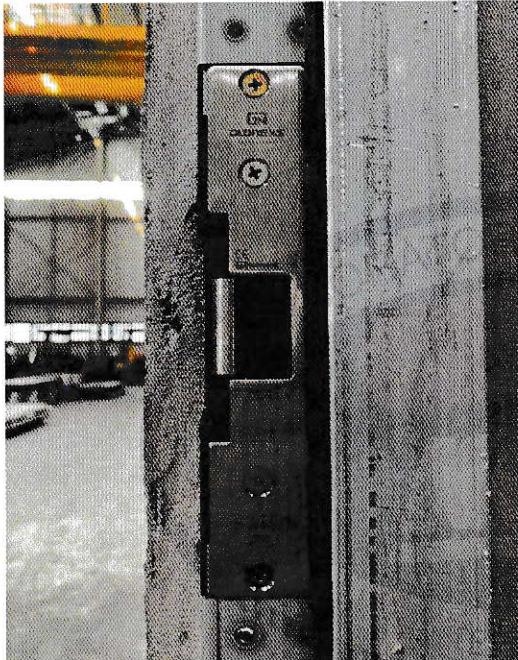
ELECTRIC STRIKE 시험 전

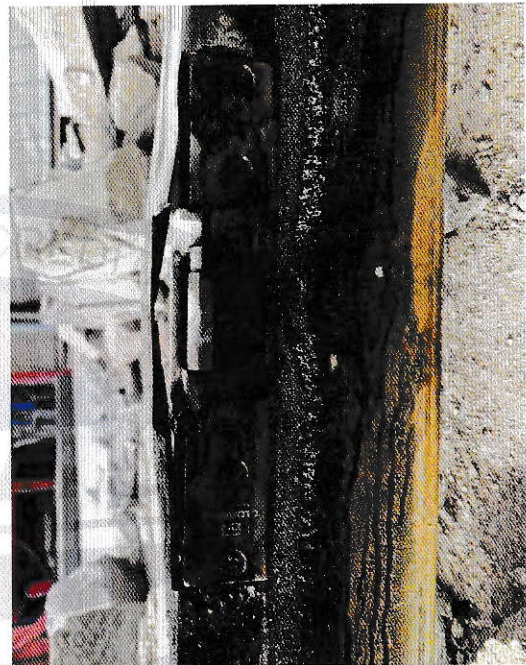
ELECTRIC STRIKE 시험 후
